## IDENTIFIKASI TINGKAT KERUSAKAN JALAN DALAM MENENTUKAN METODE PENANGANAN JALAN (STUDI KASUS PADA JALAN KOLEKTOR PRIMER RAYA MASTRIP SURABAYA)

**Sony Sandi Santoso, Ikhwanuddin, Yuyu Sriwahyuni**

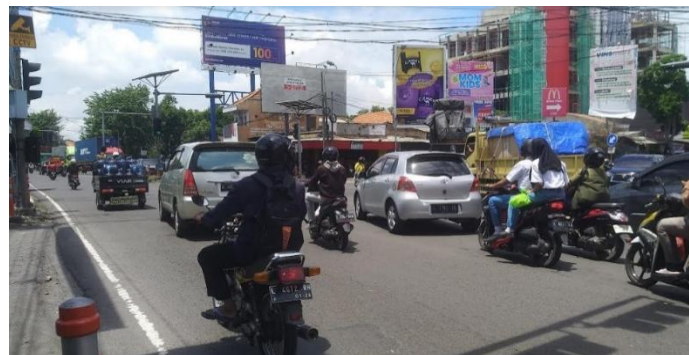
**Gambar 1.** Kondisi Lokasi Penelitian

intensif dan faktor – faktor eksternal seperti cuaca ekstrim, beban lalu lintas, serta kurangnya perawatan, jalan tersebut mulai menunjukkan tanda – tanda kerusakan. Kerusakan jalan tidak hanya mengganggu kelancaran lalu lintas, tetapi juga dapat menimbulkan berbagai dampak ekonomi, kesehatan dan lingkungan. Dampaknya bisa berupa kemacetan lalu lintas, peningkatan biaya operasional kendaraan, penurunan produktivitas bahkan resiko kecelakaan bagi pengguna jalan. Oleh karena itu, pemahaman yang mendalam tentang tingkat kerusakan jalan dan penanganannya sangat penting dalam memastikan keberlangsungan dan efisiensi jaringan transportasi. Jalan raya Mastrip di Surabaya, sebagai fokus dalam penelitian ini, memerlukan analisis mendalam terkait tingkat kerusakan yang terjadi. Mengidentifikasi tingkat kerusakan jalan tersebut akan memberikan landasan yang kuat dalam menentukan metode penanganan yang sesuai, baik secara preventif maupun perbaikan, untuk meminimalkan kerugian yang ditimbulkan.
